事業用自動車事故調査報告書

〔重要調査対象事故〕

大型トラックの追突事故（滋賀県蒲生郡竜王町）

令和3年5月21日

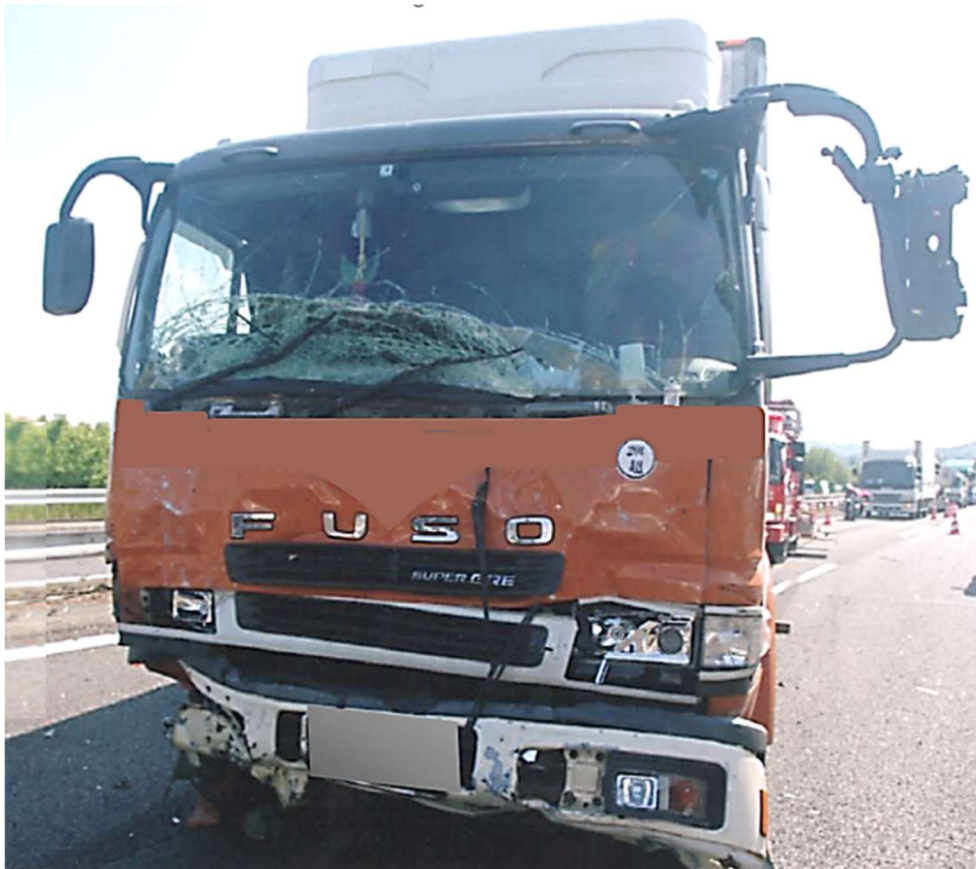
写真1 当該車両

- ・当該車両の初度登録年月は、自動車検査証によると平成18年4月であり、事故時の総走行距離は1,858,290kmである。
- ・当該車両には、速度抑制装置、クルーズコントロールが装備されており、ドライブレコーダーが装着されていた。
- ・当該車両は、追突したことによりキャビン部前面が損傷した（写真1参照）。

相手車両 1 の被害状況については、当該車両の車体前部右側のメインフレームに繋がるバンパー部分が相手車両 1 の車体後部を大きく変形させており（写真 1 及び 2 参照）、この後部の変形は、リヤサスペンション部分から、後車軸を越えて車室部アンダーパネルまで進行している。写真 3-1 及び 3-2 からは、車体全体が大きく歪んでいることも分かり、衝突の激しさがうかがわれる。またこれに対して、相手車両 1 の前部の被害については、こちらも車体前面から全体にかけて大きく変形しているが、車体前面下部（フロントエンド部）は、相手車両 2 の後部突入防止装置と衝突し、また、車体前面上部のエンジンフードから上の部分については、相手車両 2 のメインフレーム上の荷台の後端部と衝突したと考えられる。これらの変形から前方からの外力も車体全体を歪ませていると考えられ、激しい衝突があったことが推定される。

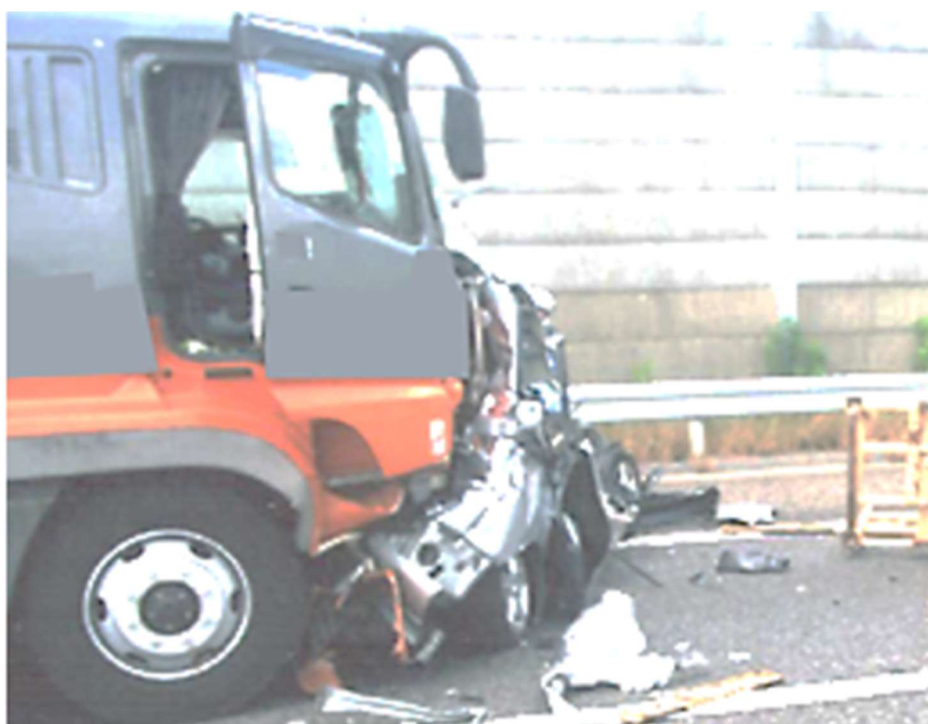
写真2 当該車両（左）と大破した相手車両1（右）

- ・相手車両1は、自動車検査証によると、乗車定員8名の小型乗用、ステーションワゴンである。
- ・相手車両1は、当該車両に追突され、さらに押されて相手車両2との間に挟まれ、押し潰される形となり大破した（写真2、写真3-1及び3-2参照）。
