都道府県トラック協会・全日本トラック協会 共催

プラン2025目標達成セミナー

削減目標達成への取り組み

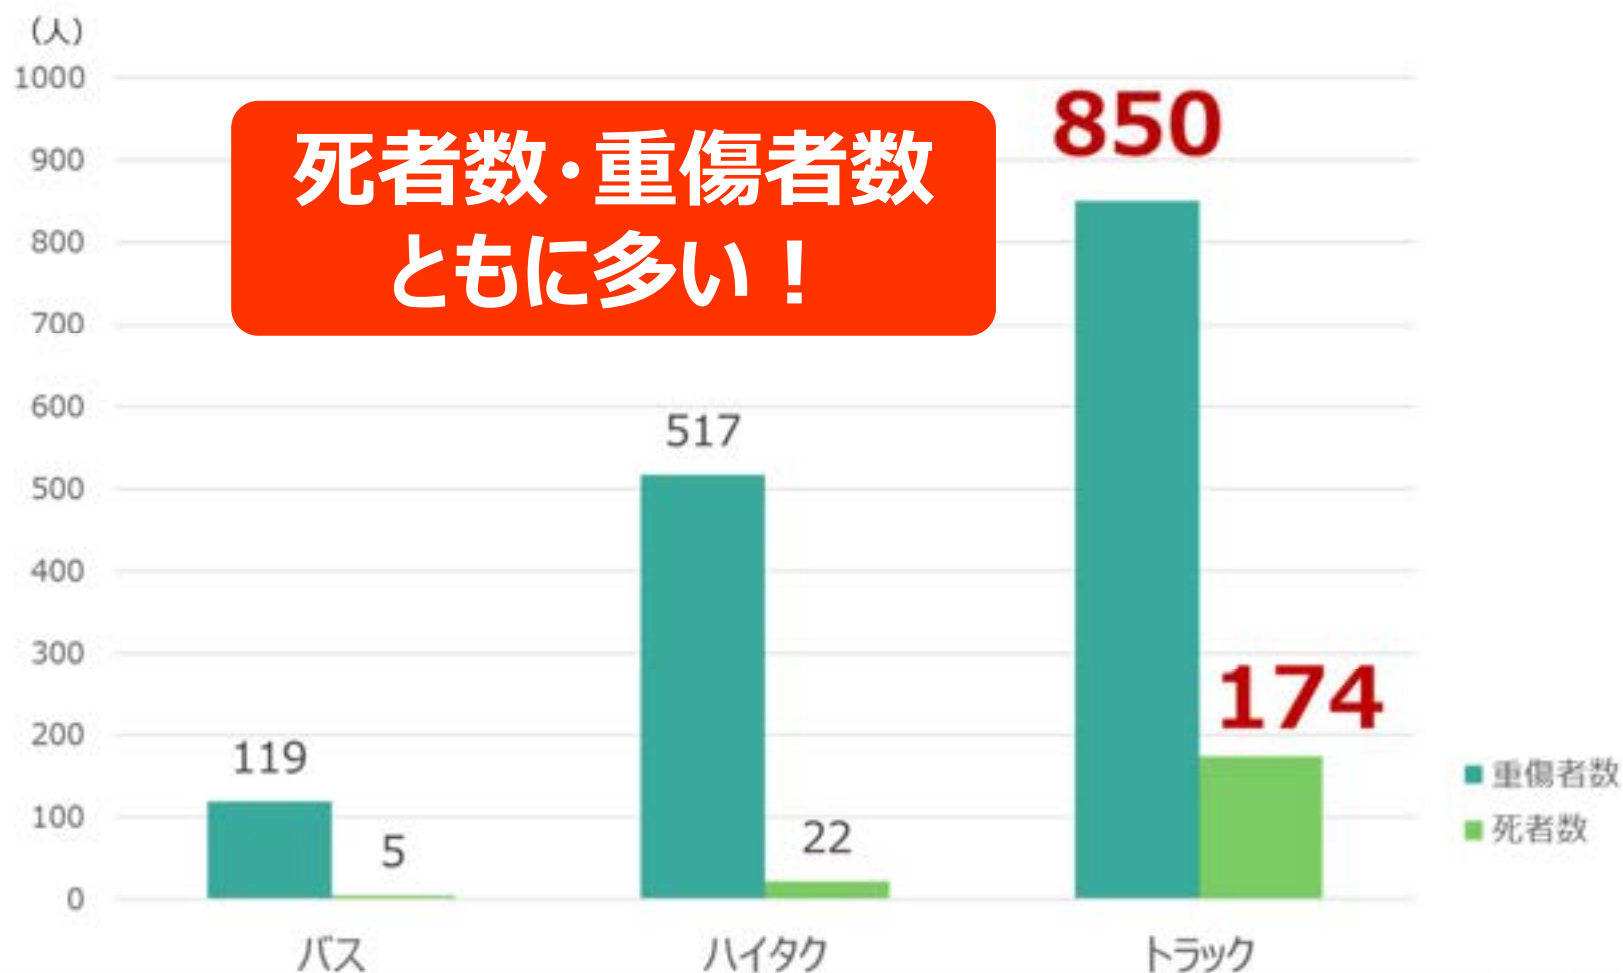
業態別の死者数・重傷者数の比較

事業用トラックは他の事業用自動車と比べ、**死者数・重傷者数ともに多く発生**

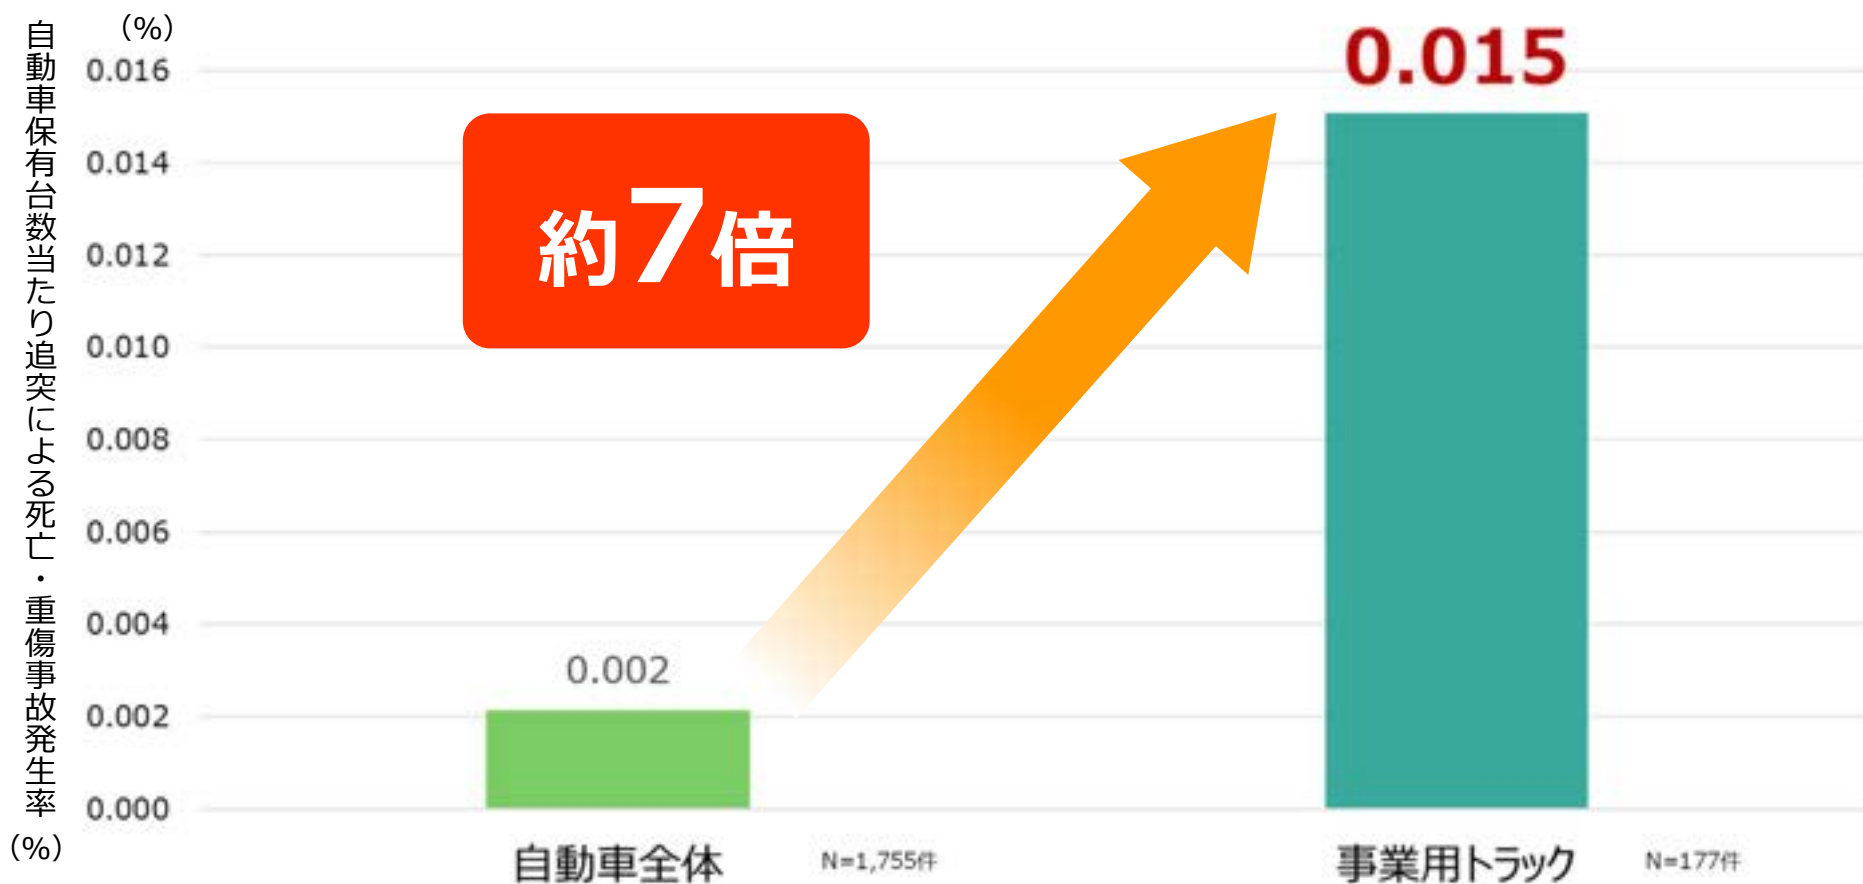
事業用トラックにおける追突事故では、自動車全体と比べ**約7倍**も死亡・重傷事故が発生

自動車保有台数当たり追突による死亡・重傷事故発生率 = 追突による死亡・重傷事故発生件数 ÷ 自動車保有台数 × 100

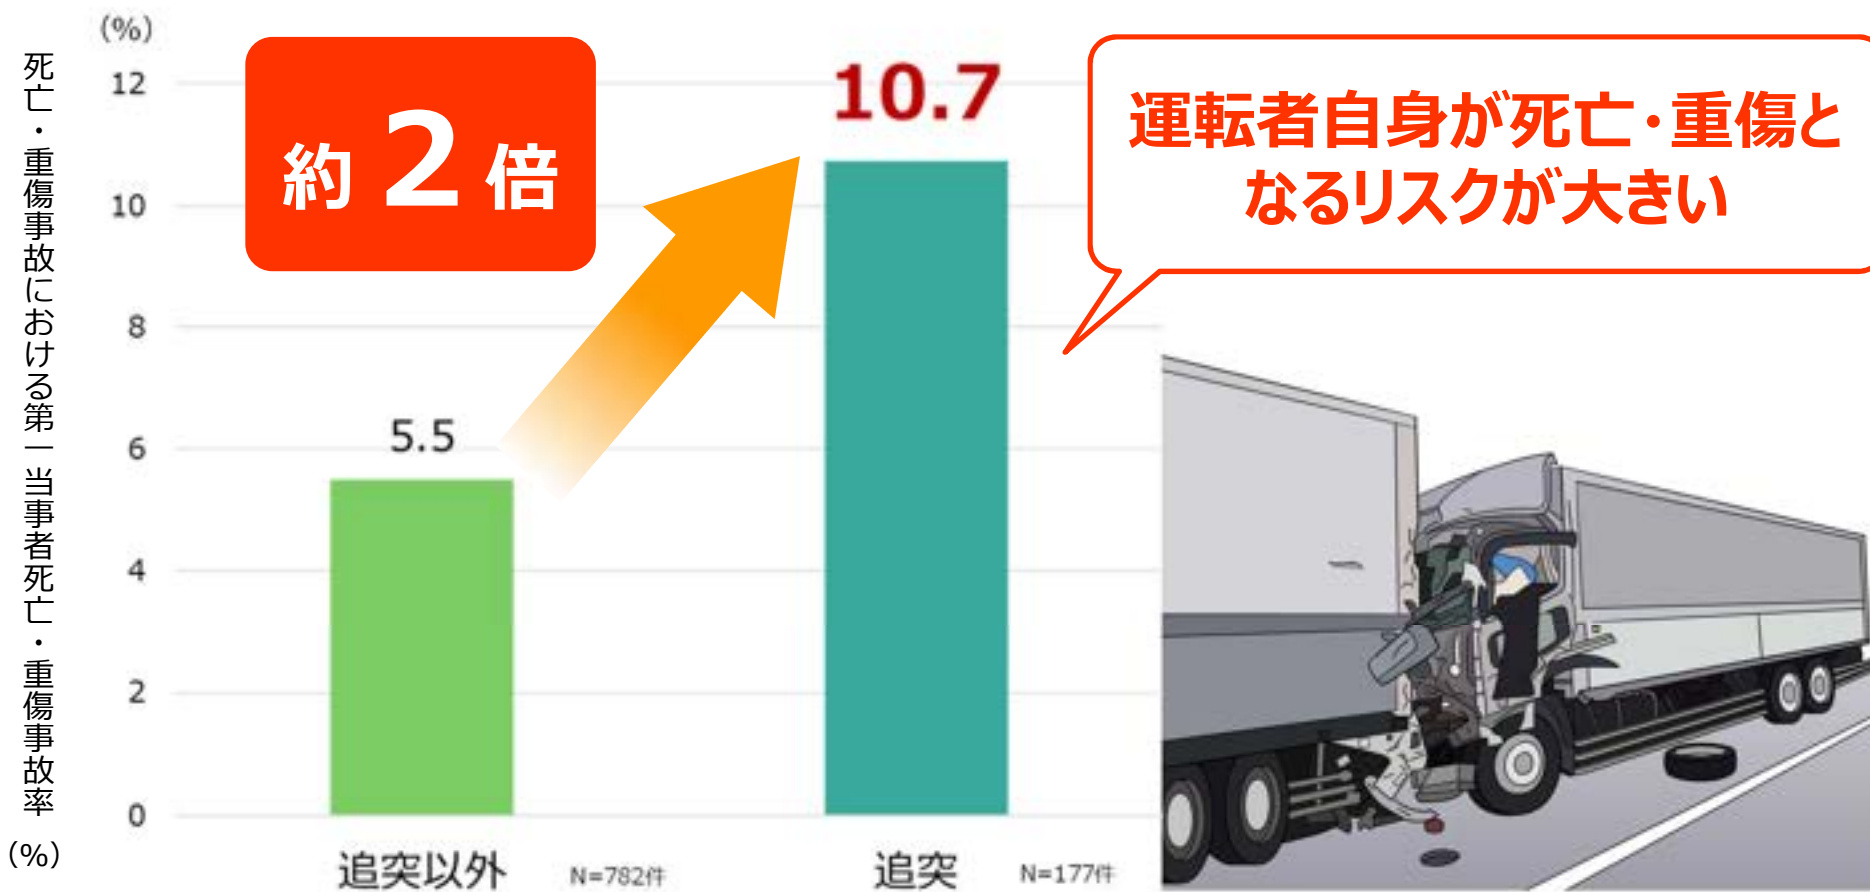
追突事故では運転者自身が死亡・重傷となる割合が追突以外の事故と比べ**約2倍**

死亡・重傷事故における第一当事者死亡・重傷事故率 = 第一当事者死亡・重傷事故数 ÷ 死亡・重傷事故件数 × 100

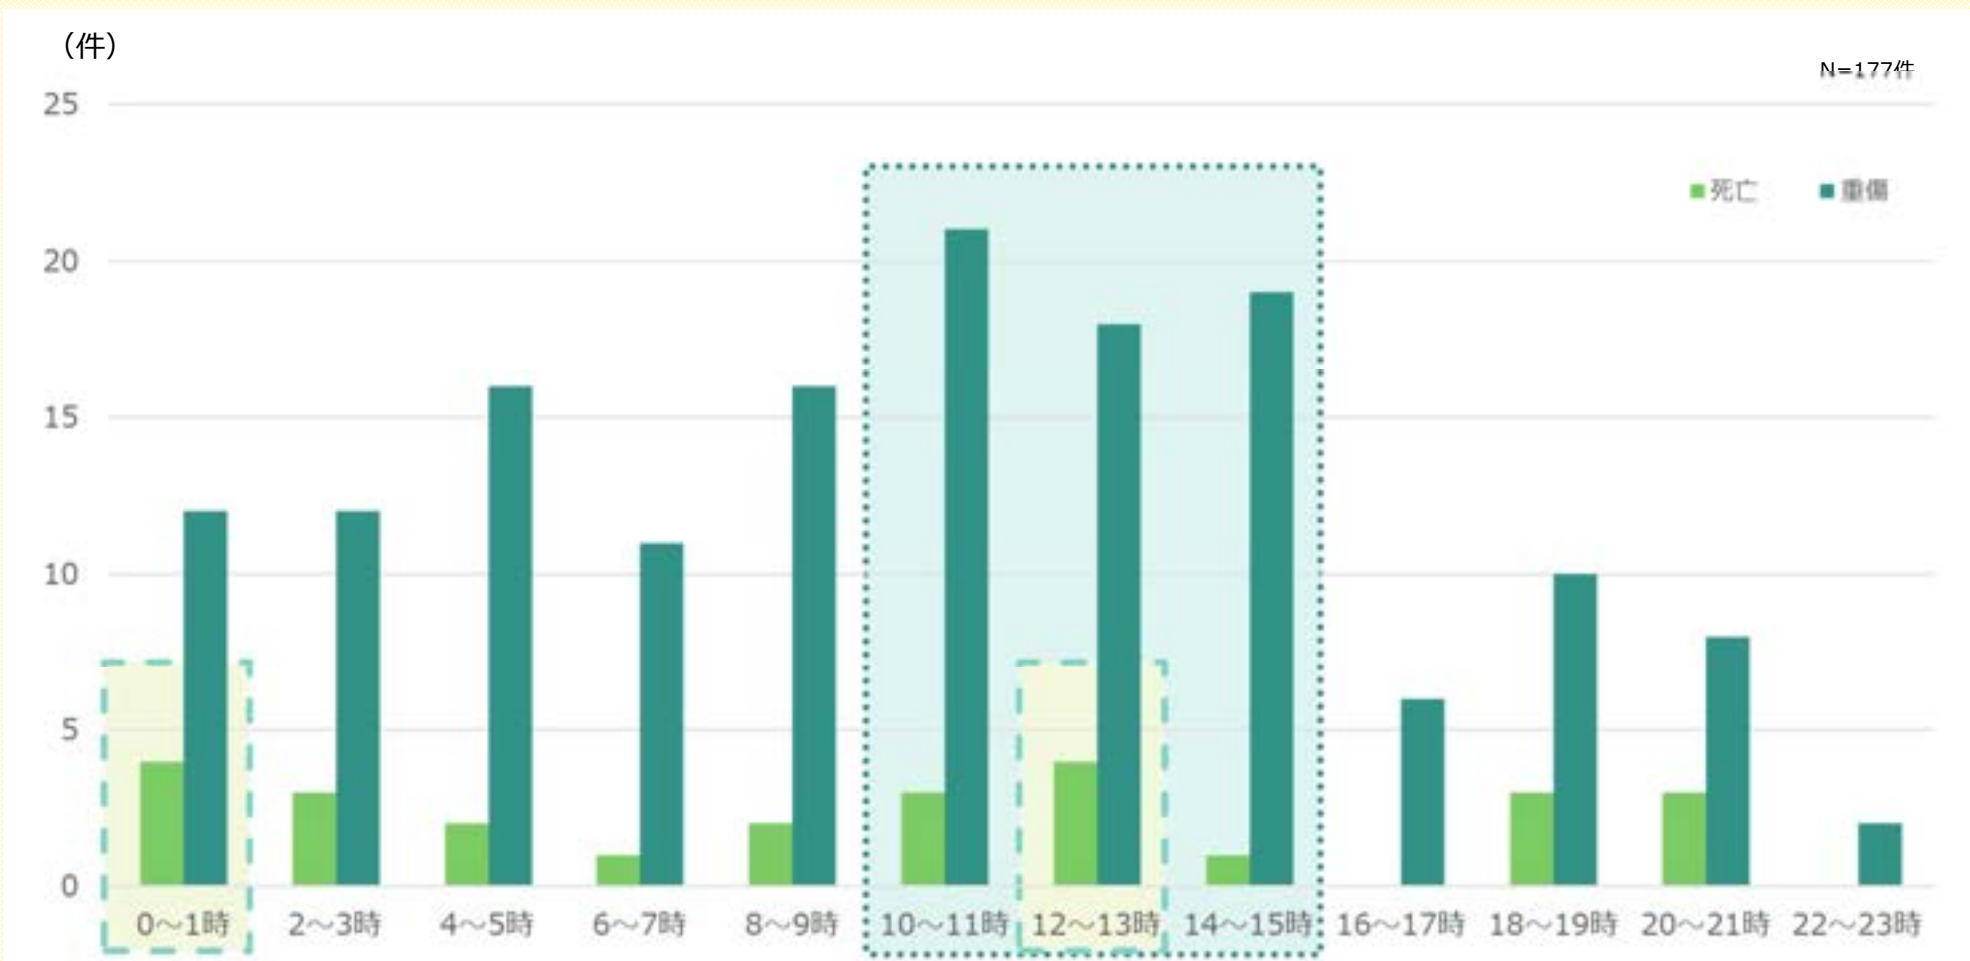
追突による**重傷事故**は**日中**の発生が多い
死亡事故は**深夜・正午過ぎ**の発生が多い

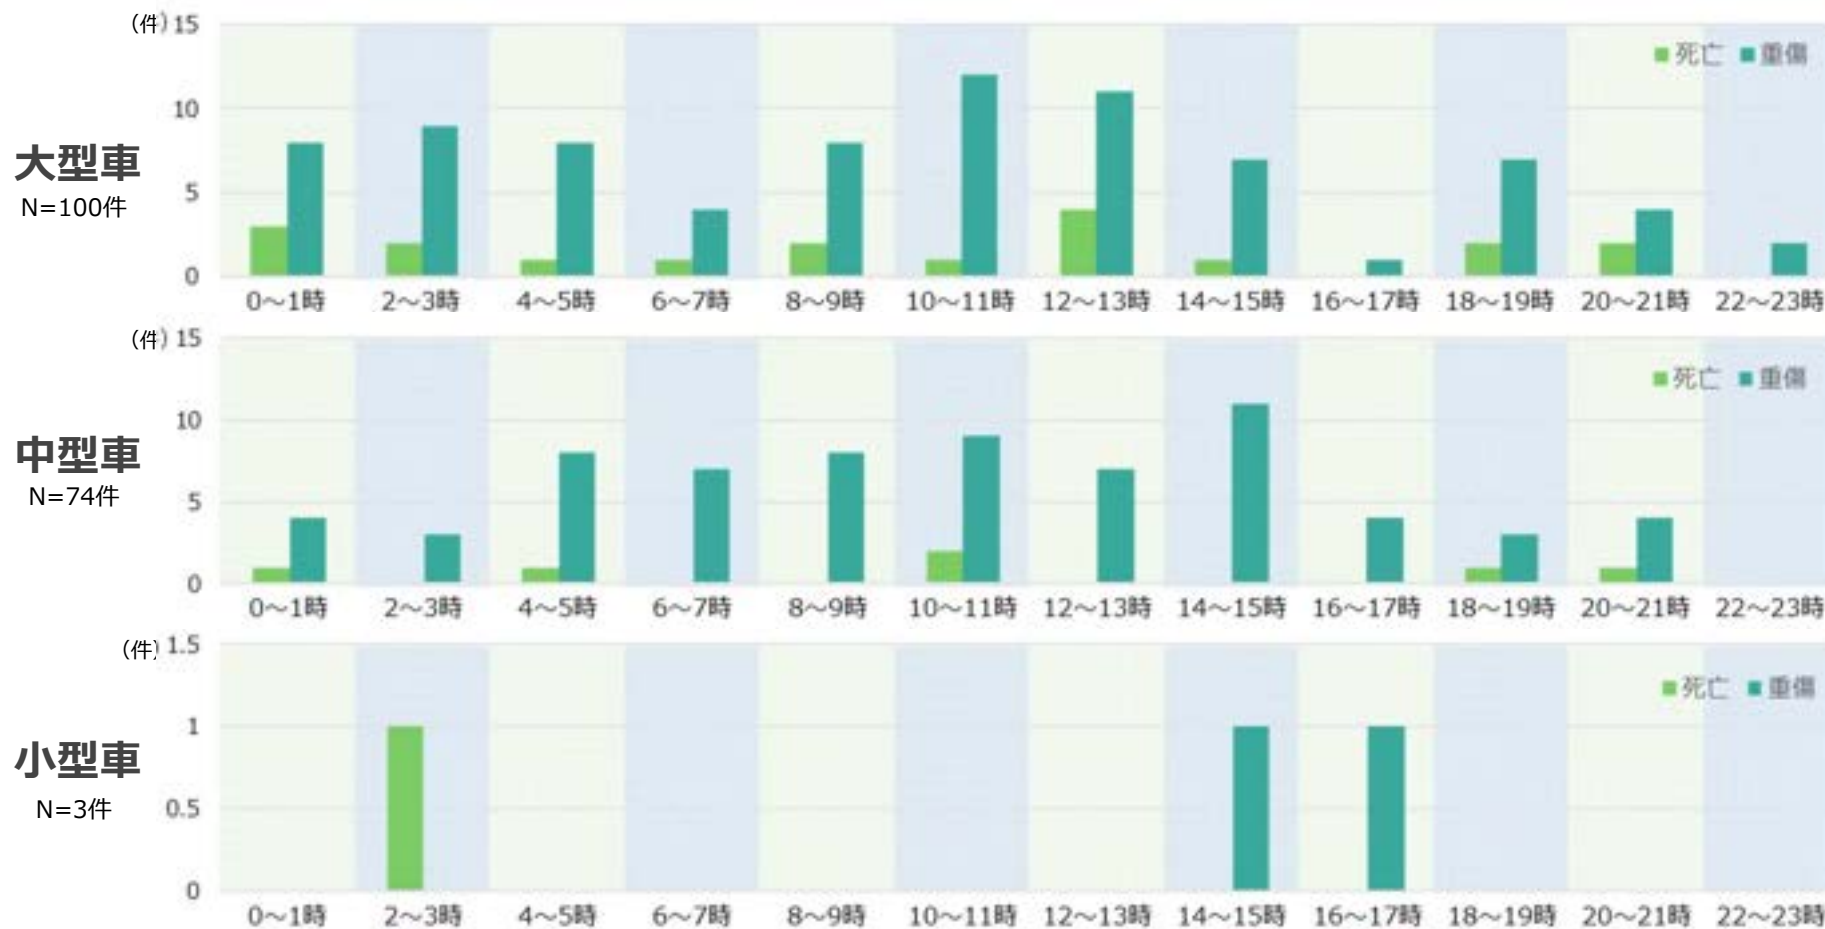
大型車は10時から13時、中型車は14時から15時の時間帯に多く発生している

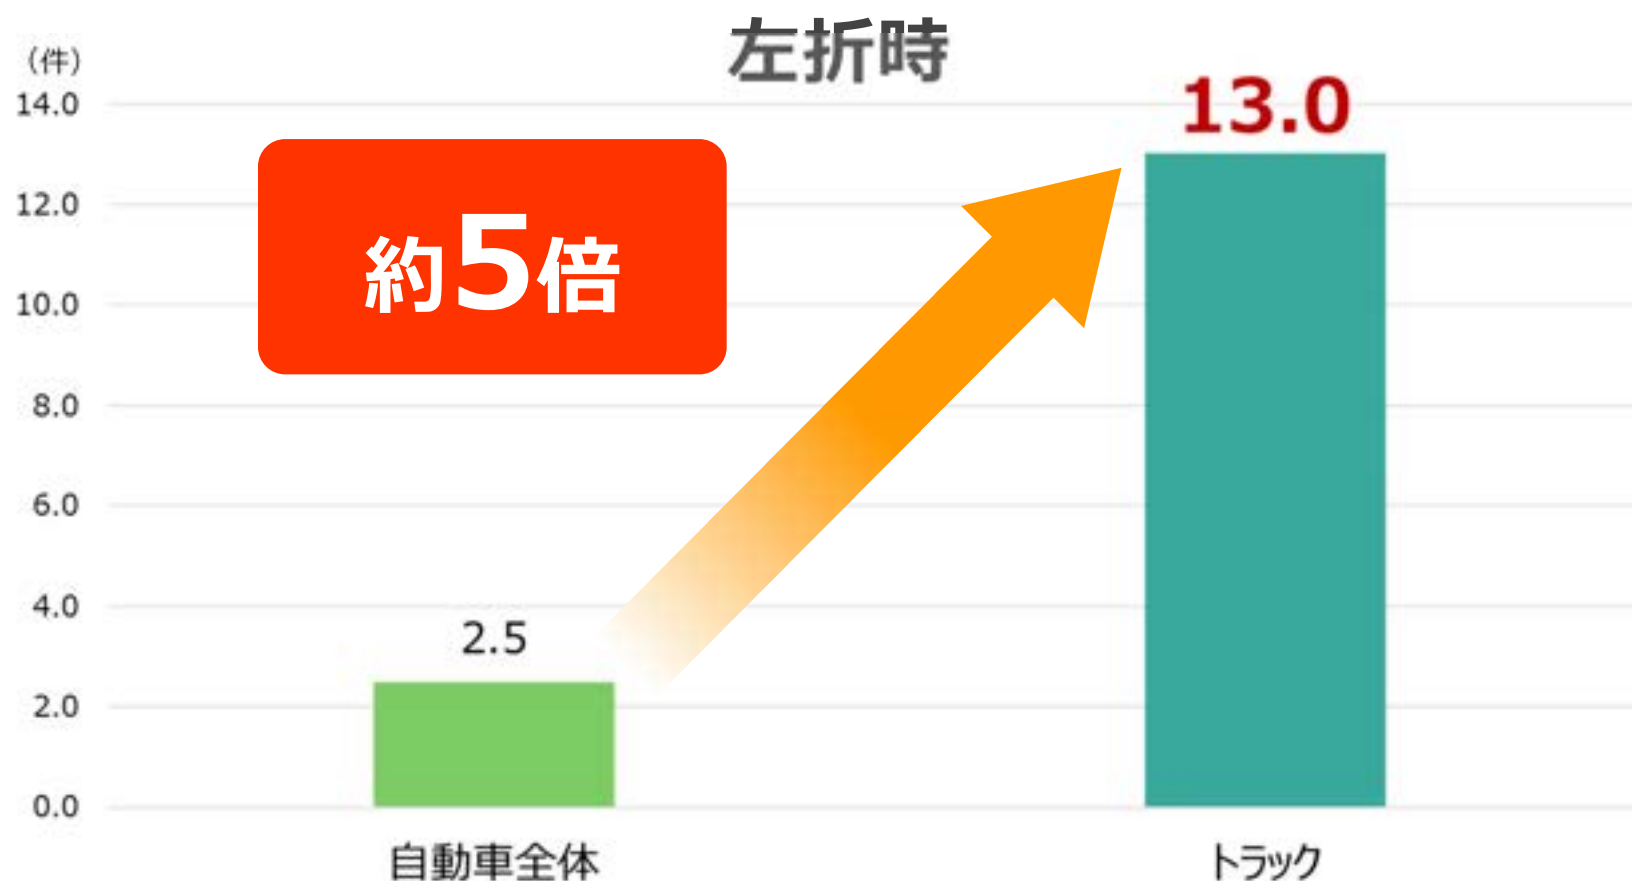
死亡・重傷事故は自動車全体と比べ、**左折時は約5倍**発生しやすい

左折時 死亡・重傷事故発生件数 ÷ 死傷事故発生件数 × 1,000

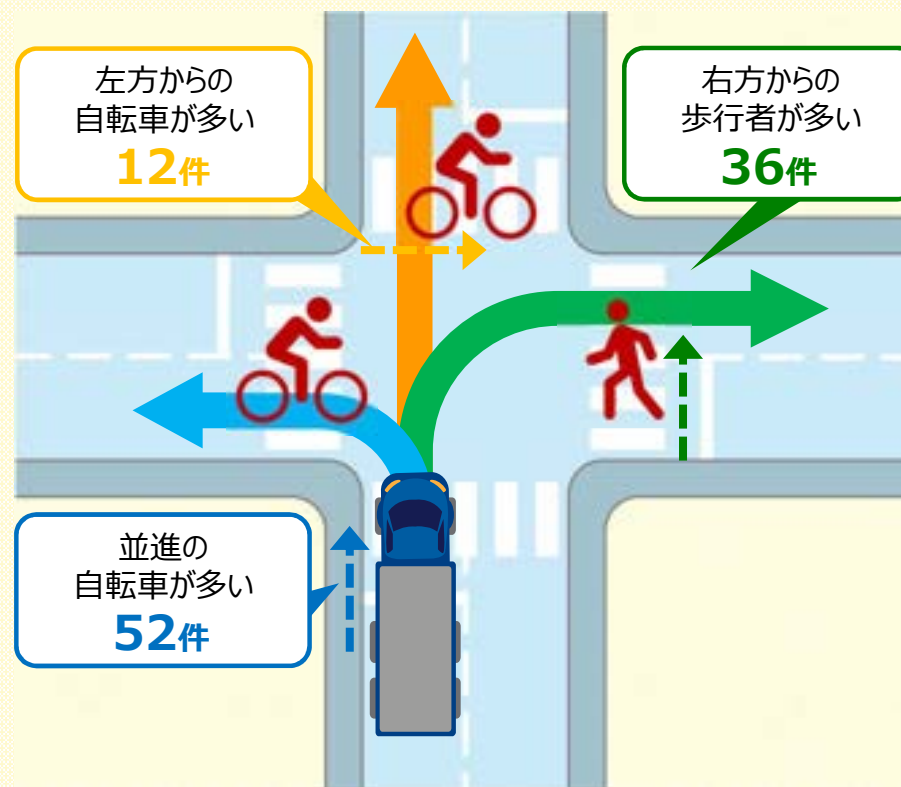
交差点における対歩行者、対自転車の死亡・重傷事故（233件）は、
死亡・重傷事故全体（959件）の約24%を占める

- ← 左折時の死亡・重傷事故のうち、約7割が自転車（59件）
- ↑ 直進時の死亡・重傷事故のうち、約2割が自転車（36件）
- 右折時の死亡・重傷事故のうち、約5割が歩行者（73件）

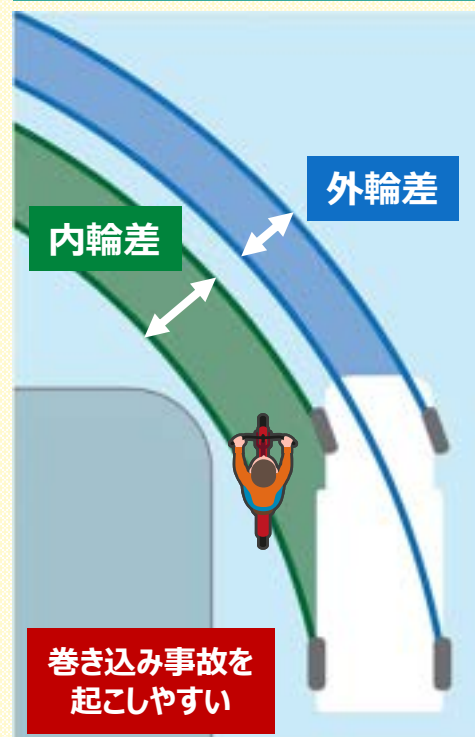
トラックは内輪差が大きい

- 運転席が右側にあるトラックでは、左側方から左後方にかけてはほぼ死角となる
- 車長の長いトラックは内輪差が大きいいため、バイク、自転車、歩行者の巻き込みに注意

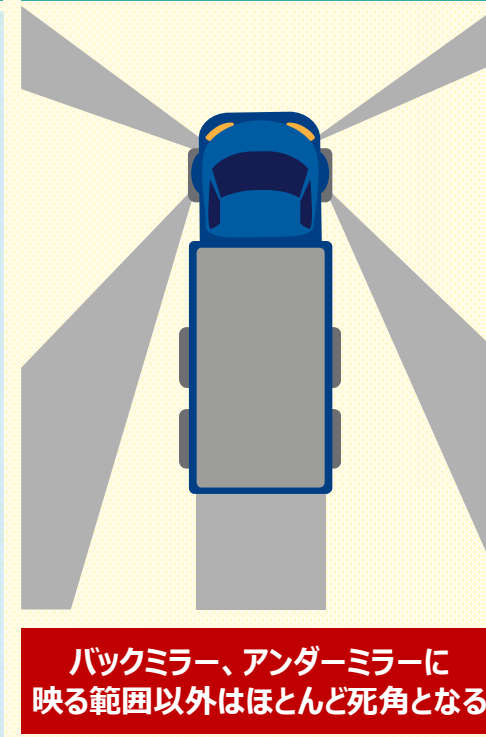
左側後方は死角が大きい

- 左折時は左ミラーの確認のみならず、左折を行う手前から左側にバイク、自転車、歩行者がいないか確認してから左折する

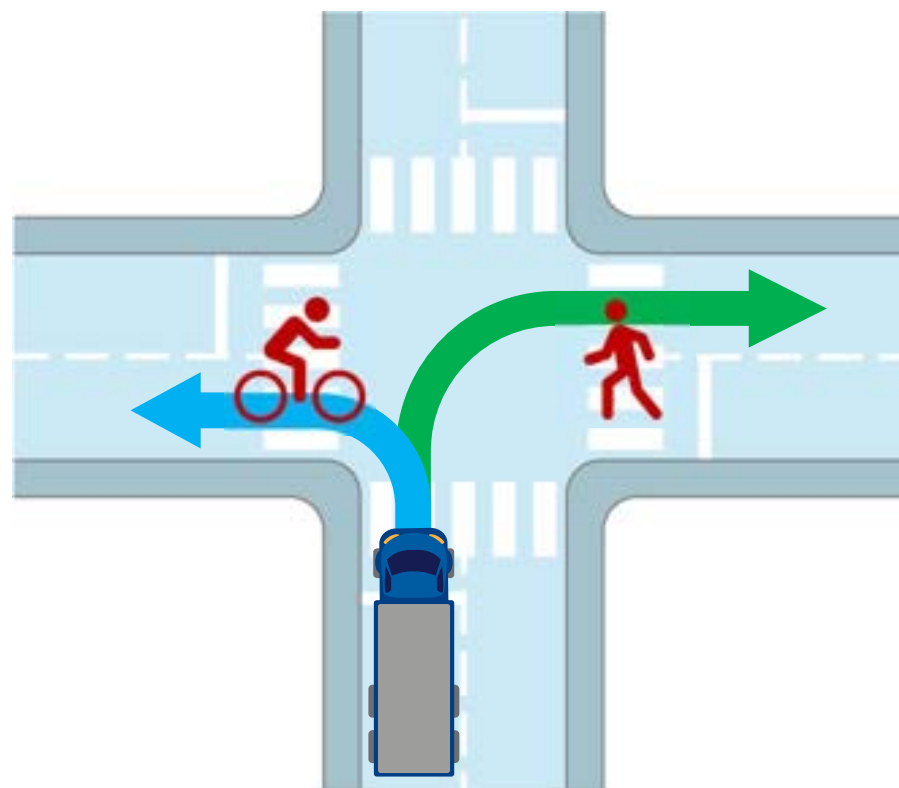
交差点における対歩行者、対自転車の死亡・重傷事故は114件

- ← 左折時：自転車との接触が約86%
- 右折時：歩行者との接触が60%

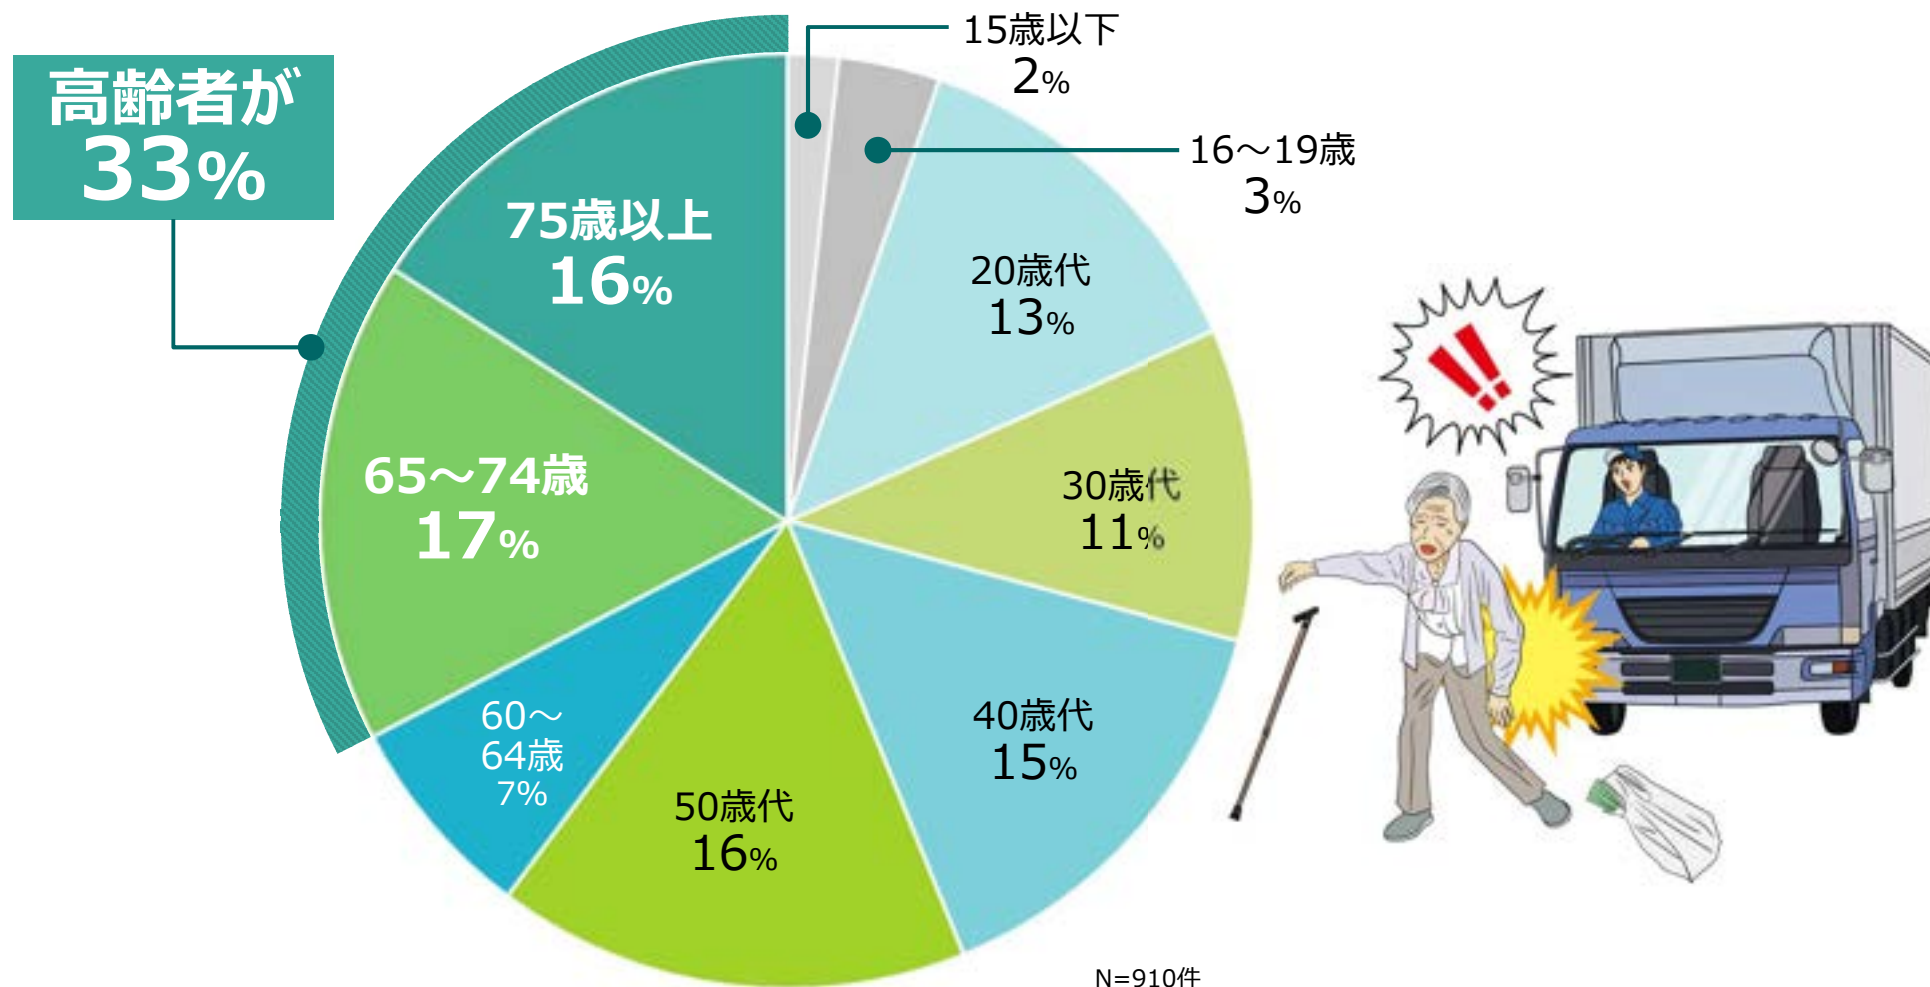
死亡・重傷事故の被害者のうち、**65歳以上の高齢者が33%**
