# 事故調査対象事例の紹介 車輪脱落事故の防止について

## 大型トラックの衝突事故（千葉市美浜区）

## 大型トラックの踏切事故（横浜市神奈川区）

## タクシーの衝突事故（北九州市戸畑区）

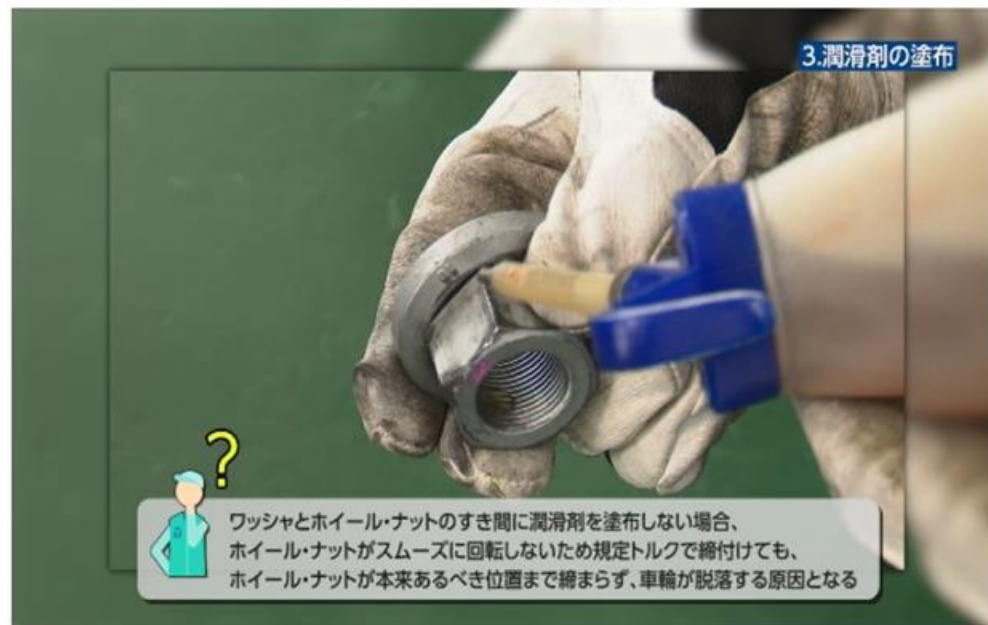
## ホイール・ナットへ潤滑剤の塗布

ホイール・ナットとワッシャのすき間に、潤滑剤を塗布してください

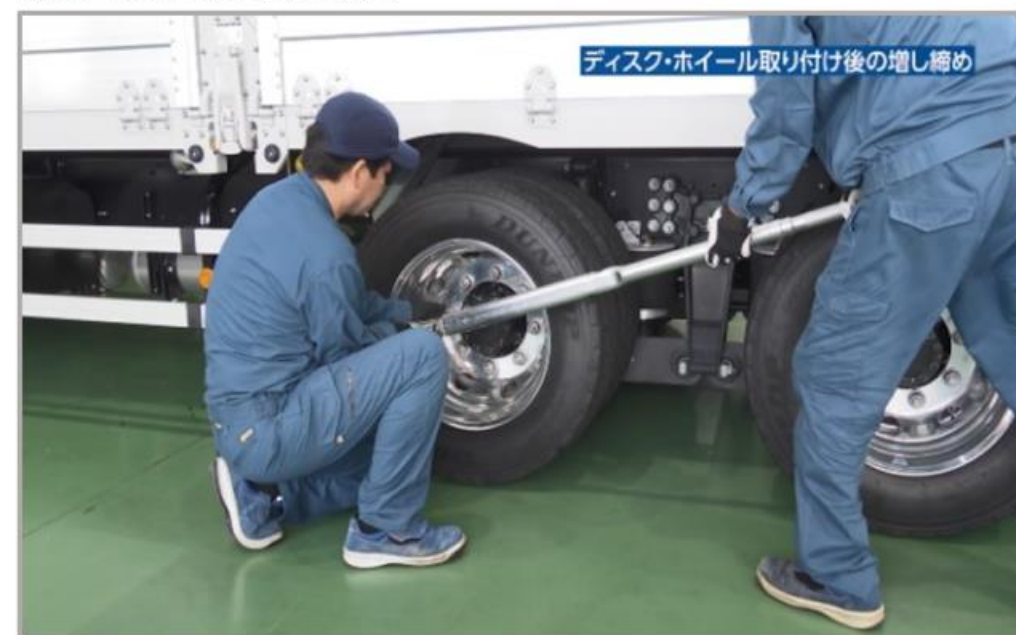
## 増し締めの実施

タイヤ脱着後、50km～100km 走行後を目安に、ホイール・ナットを既定のトルクで再度締め付けます

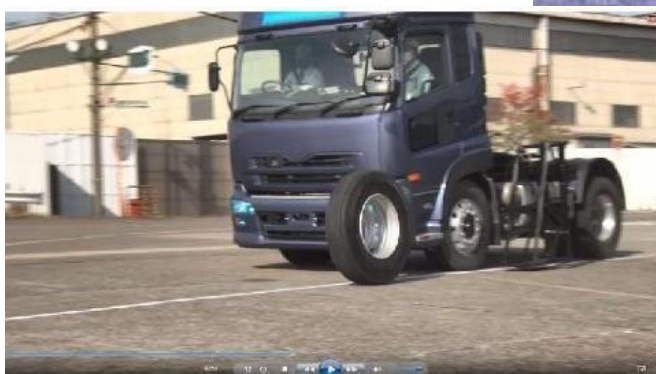
①時速60km/hで走行しているトラックからタイヤを放出

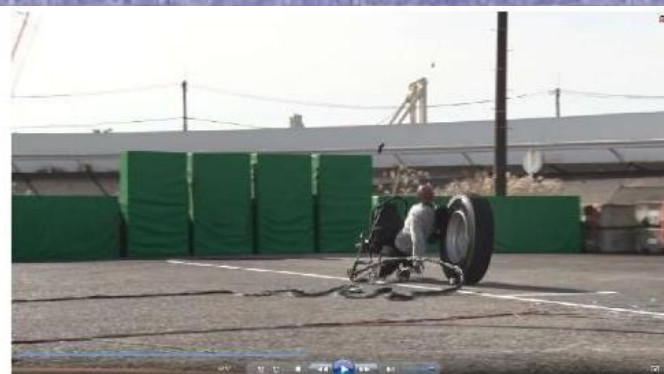
②タイヤは30m先の男性（人形）とベビーカーに衝突し、男性とベビーカーは約4m飛ばされました。

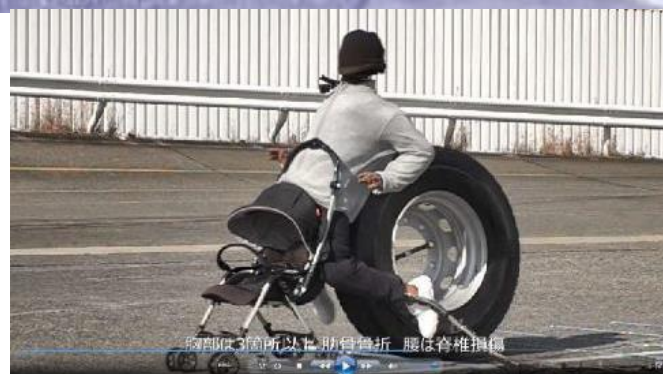
③男性の体はタイヤに沿うように折れ曲がり、頭もタイヤに打ち付けられました。

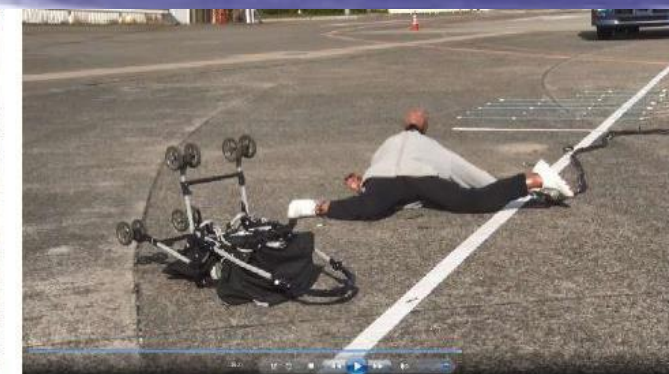
④男性は、頭蓋骨骨折、3箇所以上の肋骨骨折、脊椎損傷、大腿骨骨折の傷害を負う結果となりました。
