事故調査対象事例の紹介 車輪脱落事故の防止について

大型トラックの衝突事故（千葉市美浜区）

大型トラックの踏切事故（横浜市神奈川区）

大型トラックの追突事故(山梨県甲州市)

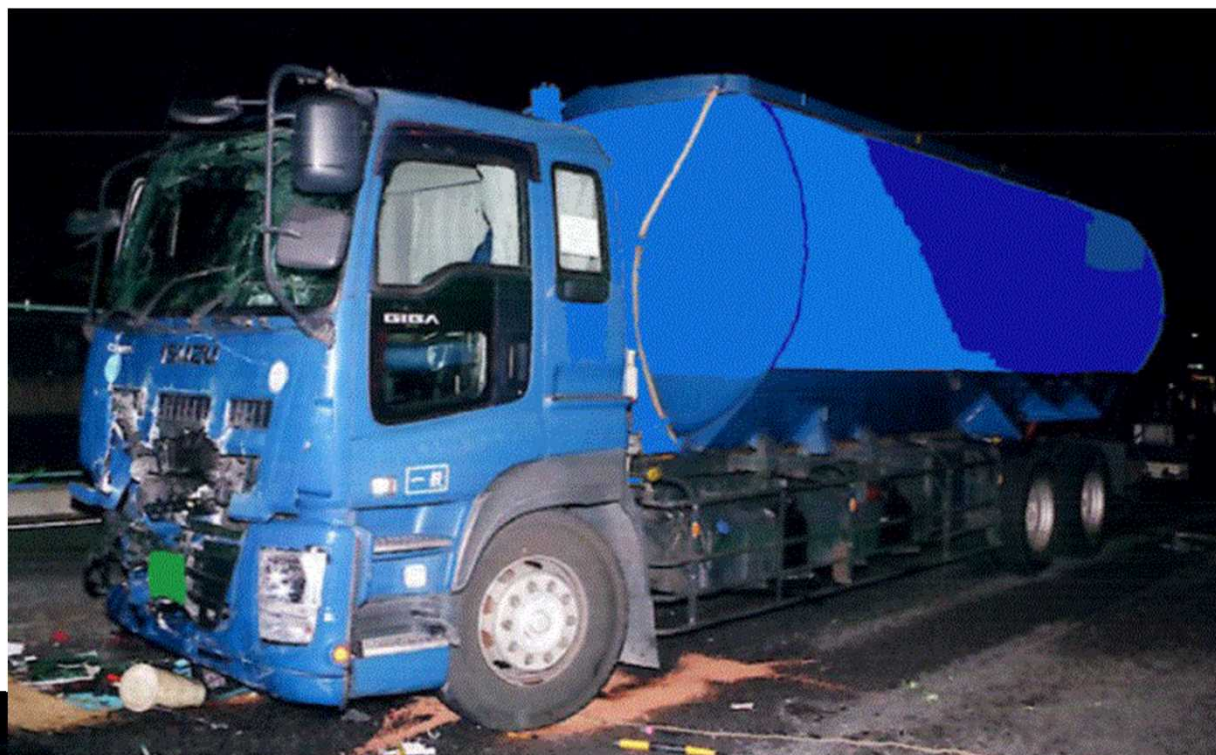
事故惹起車両 ⇒

令和元年12月11日午前2時11分頃、大型粉粒体運搬車が、国道14号を走行中、前方不注意により自車線上にあった工事現場に突入し、工事現場の作業員や工事関係車両（4台）に衝突。

この事故により、工事現場の作業員のうち2名が死亡、2名が重傷、3名が軽傷。

○前方不注意

- ・ 通り慣れた道路で交通量も少なかったことなどから、スマートフォンを注視・操作しながら運転。

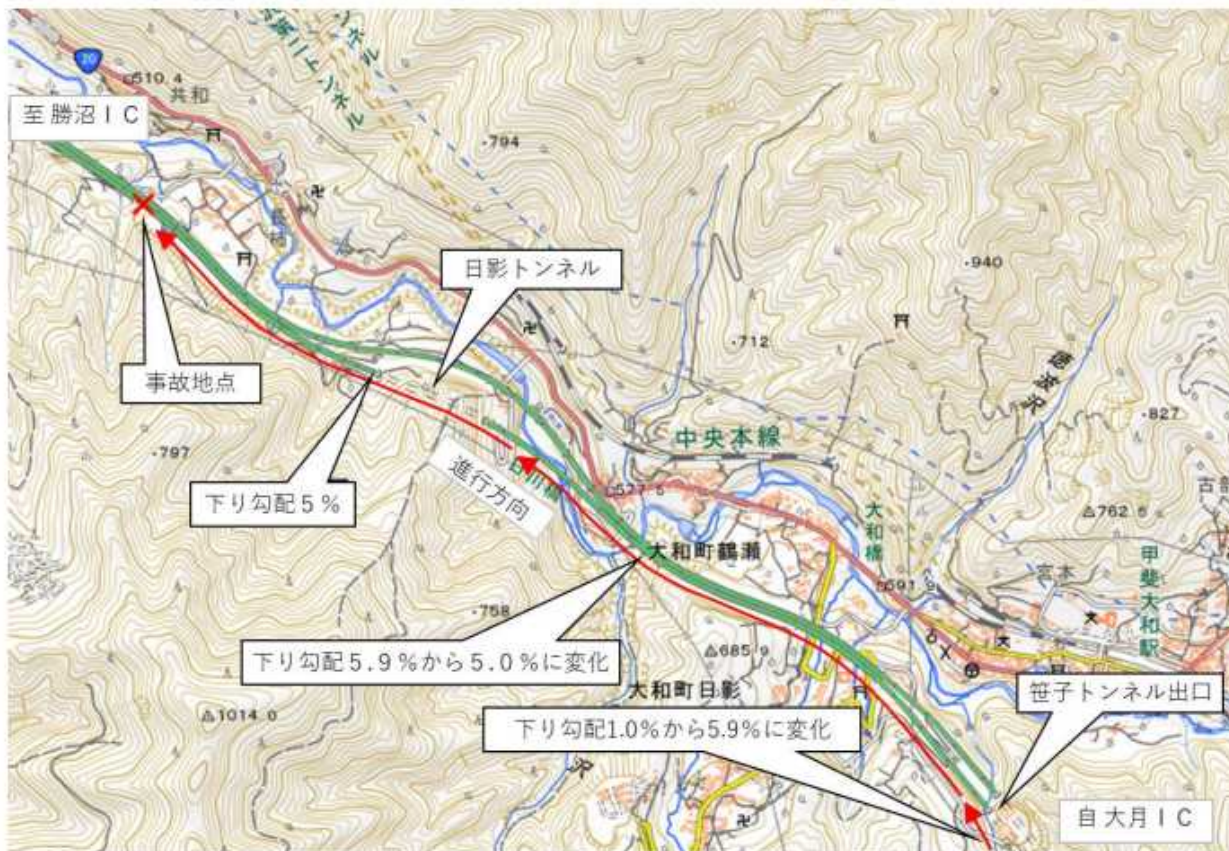
参考図 1 事故地点道路図

令和3年7月14日 21時22分頃、大型トラックが中央自動車道の第1通行帯を走行中、渋滞で停止中の車列に追突したことにより、計5台の車両が関係する多重追突事故が発生。この事故により車列最後尾の乗用車の運転者及び同乗者の計2名が死亡し、同乗者1名が重傷、その他車両の運転者2名が軽傷を負った。

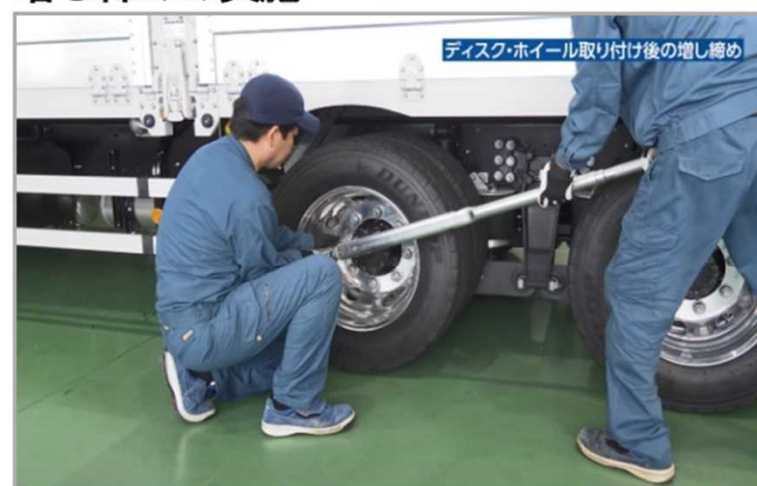
増し締めの実施

タイヤ脱着後、50km~100km 走行後を目安に、
ホイール・ナットを既定のトルクで再度締め付けます

5 整備管理者は、タイヤ脱着作業を実施した車両について、50km～100km走行後のホイール・ナットの増し締めを運転者または整備要員等を実施させ、タイヤ脱着作業管理表(別紙3-1)及びタイヤ脱着・増し締め作業管理一覧表(別紙3-2)に記録してホイール・ナットの増し締めが確実に行われていることを確認するものとする。

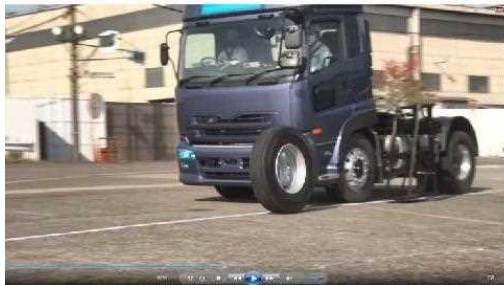
①時速60km/hで走行しているトラックからタイヤを放出

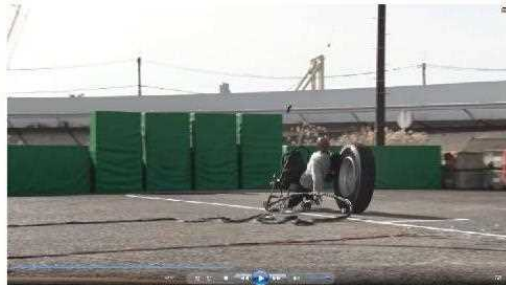
②タイヤは30m先の男性（人形）とベビーカーに衝突し、男性とベビーカーは約4m飛ばされました。

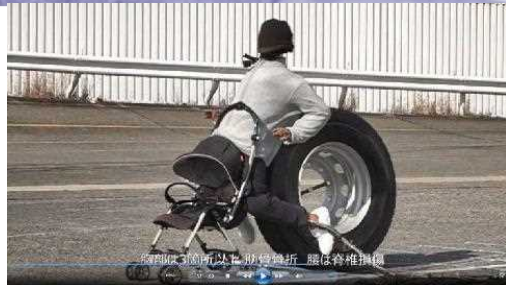
③男性の体はタイヤに沿うように折れ曲がり、頭もタイヤに打ち付けられました。

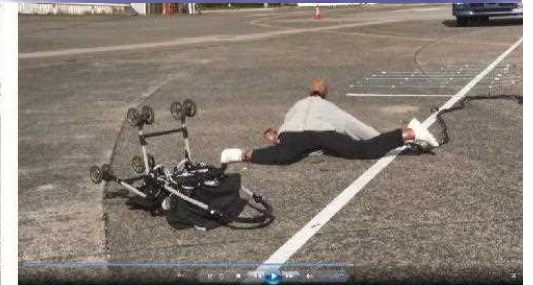
④男性は、頭蓋骨骨折、3箇所以上の肋骨骨折、脊髄損傷、大腿骨骨折の傷害を負う結果となりました。
