事業用自動車事故調査報告書

〔重要調査対象事故〕

大型トラックの追突事故（滋賀県蒲生郡竜王町）

令和3年5月21日

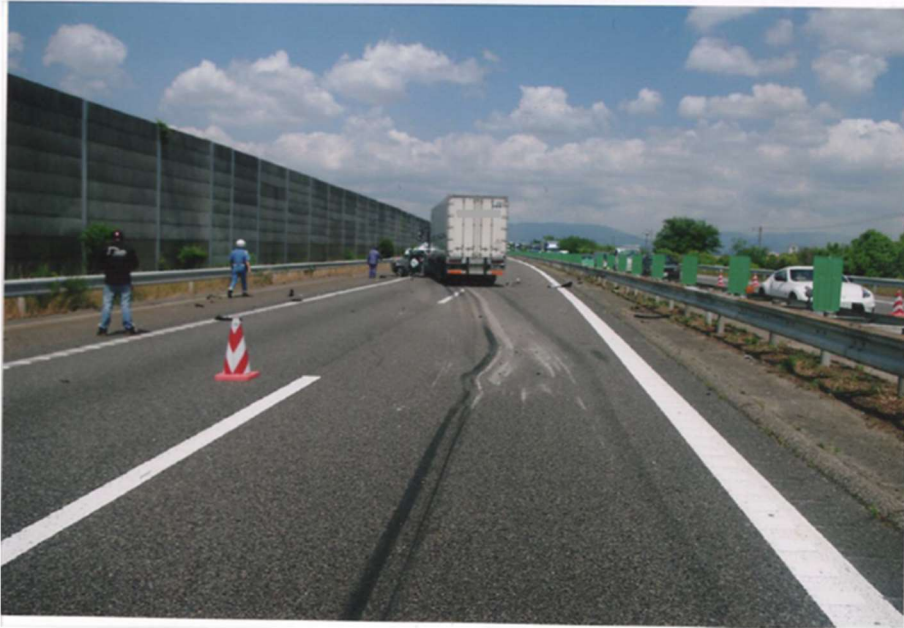
写真5 事故地点付近

- ・事故地点付近の第1通行帯及び第2通行帯の幅はそれぞれ3.6m、路側帯部分は幅2.5mである。
- ・名神高速道路は、6月3日から同月15日の間、全線にわたって集中工事が行われており、上り線は、6月12日12時35分より竜王ICから八日市ICの区間において、昼夜連続での車線規制による道路舗装補修工事を行っていた（参考図1及び参考図4参照）。
- ・事故当時、事故地点付近では工事の影響で約10kmの渋滞が発生していた。
- ・渋滞情報は、6月13日7時16分から、上り線447.86キロポストの本線情報板に表示し、VICS¹（450.50キロポスト）により情報提供していた。
- ・事故地点の手前にある草津PA及び菩提寺PAの混雑状況については、上り線477.025キロポストに設置された休憩施設混雑情報板の表示履歴によると、次のとおりであった。
