# 事故調査対象事例の紹介 車輪脱落事故の防止について

## 大型トラックの衝突事故（千葉市美浜区）

## 大型トラックの踏切事故（横浜市神奈川区）

## 大型トラックの追突事故(山梨県甲州市)

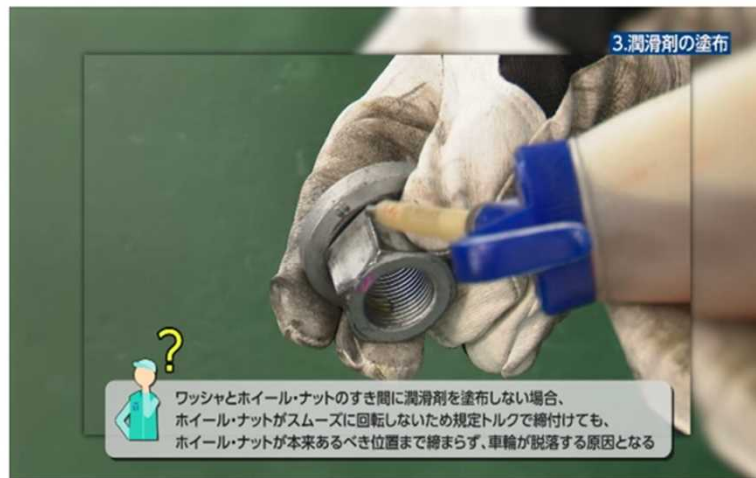
#### ホイール・ナットへ潤滑剤の塗布

ホイール・ナットとワッシャのすき間に、  
潤滑剤を塗布してください

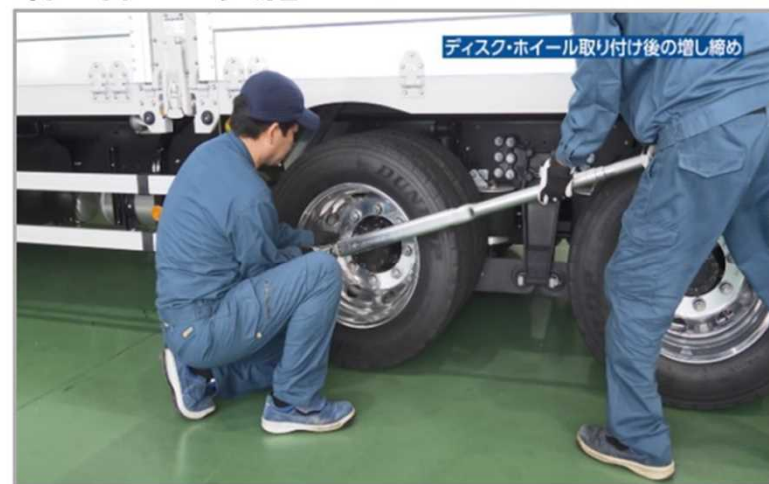
#### 増し締めの実施

タイヤ脱着後、50km~100km 走行後を目安に、  
ホイール・ナットを既定のトルクで再度締め付けます

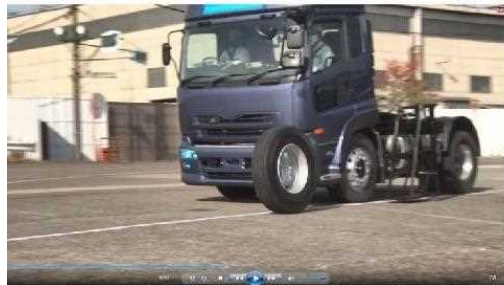
①時速60km/hで走行している  
トラックからタイヤを放出

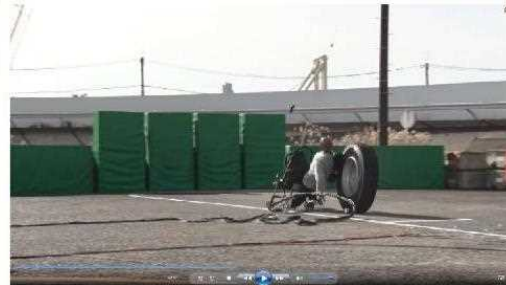
②タイヤは30m先の男性（人形）と  
ベビーカーに衝突し、男性とベビーカーは  
約4m飛ばされました。

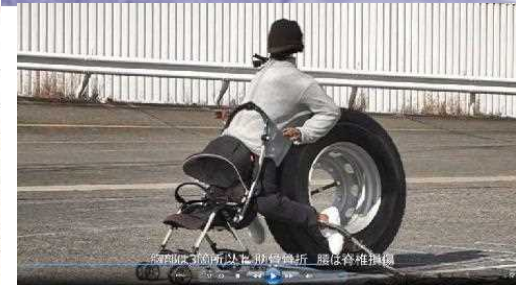
③男性の体はタイヤに沿うように折れ曲  
がり、頭もタイヤに打ち付けられました。

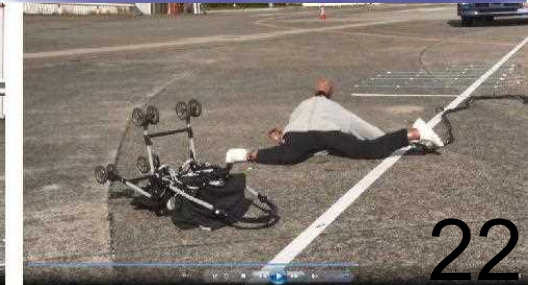
④男性は、頭蓋骨骨折、3箇所以上の  
肋骨骨折、脊髄損傷、大腿骨骨  
折の傷害を負う結果となりました。
