# ホイールボルト、ナットや ディスクホイール、ハブの錆に注意！

ホイールボルト、ナットやディスクホイール、ハブの経年使用に伴う著しい錆によるものと思われる「車輪脱落事故」が発生しています。  
**著しい錆のあるボルト、ナットやホイール、ハブは使わないでください！**

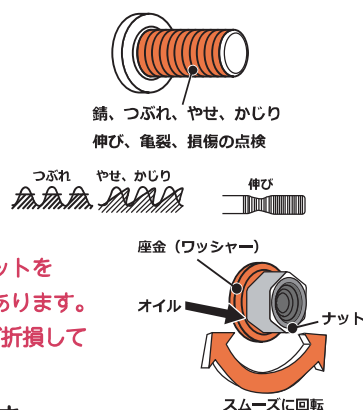
### 【著しい錆の例】

ホイールボルト

◀ホイールナットとワッシャーに変形が見られ、ワッシャーがはずれかかっている。

ホイールナットに生じた錆や付着したゴミ等により、ワッシャーの摺動部が固着している。

※錆や汚れを落とし、ねじ部にエンジンオイルなど指定の潤滑剤を薄く塗布してナットをボルトの奥まで回転させたとき、スムーズに回転しない場合は、ねじ部に異常があります。異常がある場合は、ボルト、ナットをセットで交換してください。また、ボルトが折損していた場合は、その車輪すべてのホイールボルト、ナットを交換してください。

※ナットと座金（ワッシャー）のすき間にエンジンオイルなど指定の潤滑剤を薄く塗布し、回転させて油をなじませます。ワッシャーがスムーズに回転するか点検し、スムーズに回転しない場合はナットを交換してください。  
ナットの座面（ディスクホイールとの当たり面）には潤滑剤を塗布しないでください。

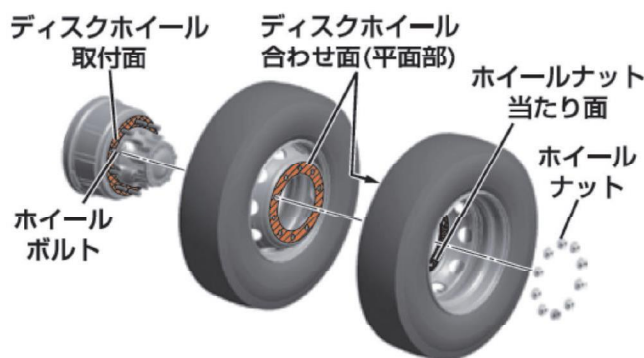
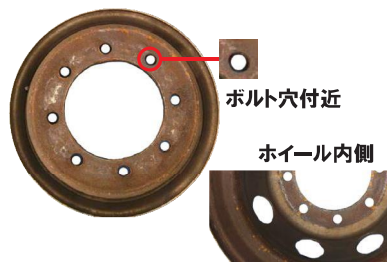
### 【著しい錆の例】

※ホイール取付面、ホイール合わせ面、ホイールナット当たり面の経年使用に伴う著しい段付き摩耗は、ホイールナットの緩みの原因となります。

※ホイール取付面、ホイール合わせ面、ホイールナット当たり面には、追加塗装は行わないでください。厚い塗膜は、ナットの緩みやボルト折損の原因となります。

ハブ（ホイール取付面）
